Victor Chiner Belenguer, como representante de la Asociación de Vecinos del Faro de Cullera "Torre del Cap", se dirige al MIA de Cullera para

- que en fecha 5/6/2025 recibimos respuesta al expediente administrativo incoado, con referencia **1995024R, por reclamación vecinal**, y se emitía la **ORDEN DE TRABAJO**, a la empresa concesionaria del servicio municipal de recogida y transporte de residuos municipales y limpieza viaria y de playas, **n.o 892/2025**:

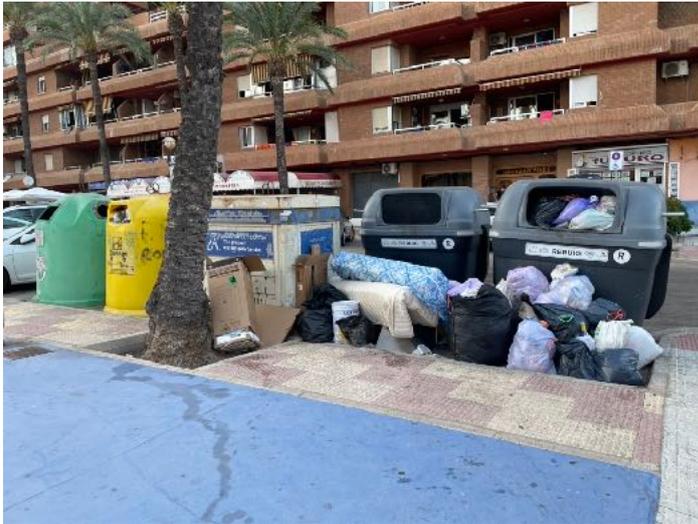
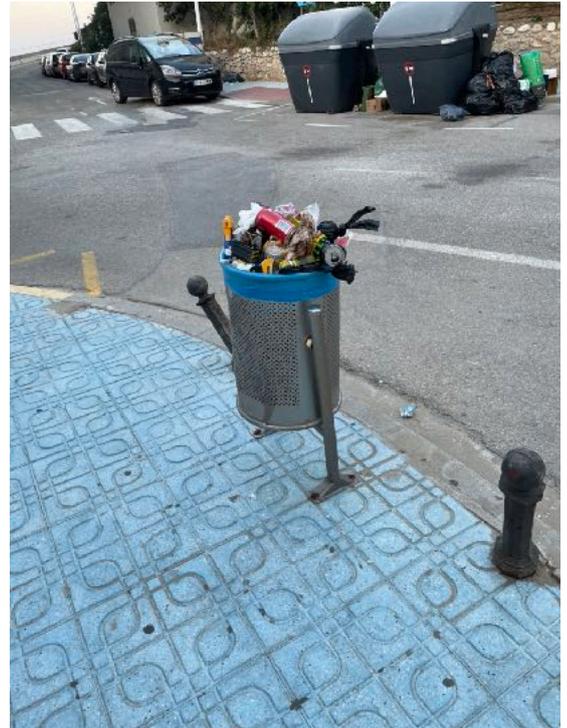
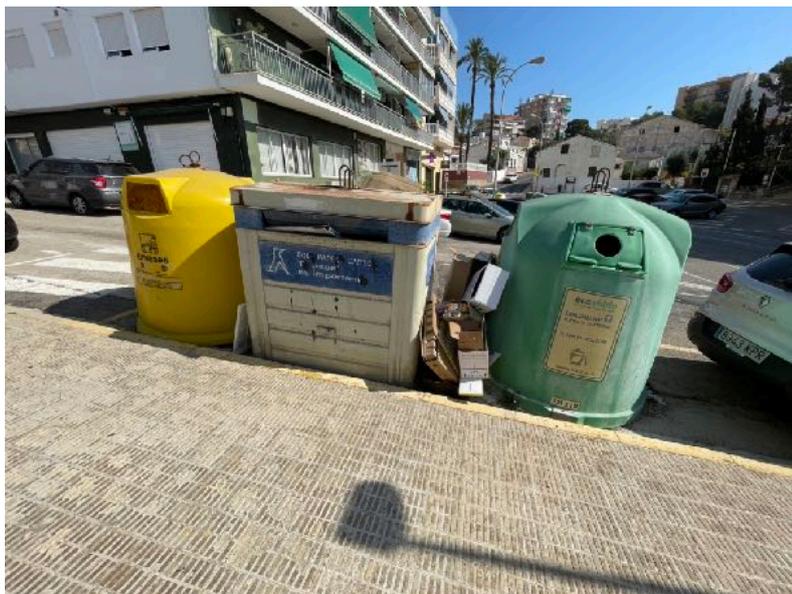
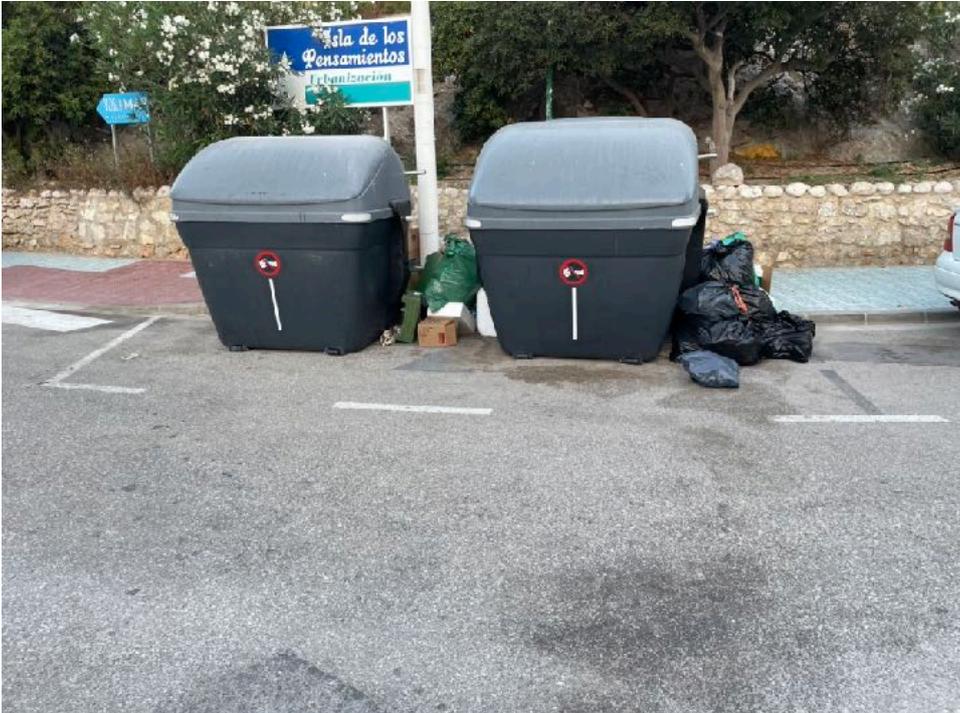
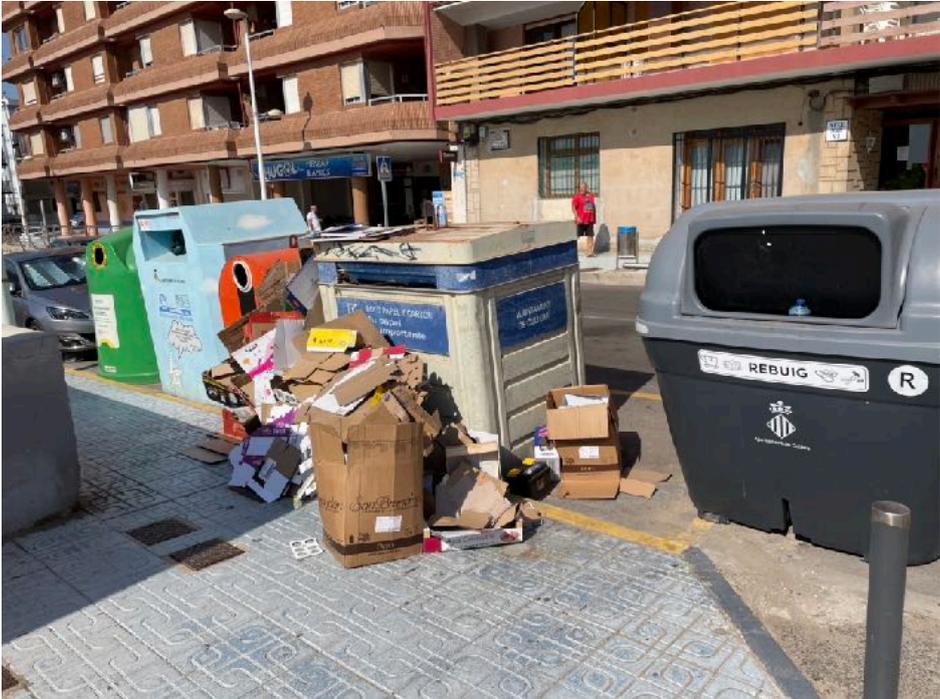
- que sobrepasado ampliamente el plazo señalado, a 29 de junio la situación es la siguiente:
 1. NO se ha ubicado un nuevo contenedor en la calle Nevers

2. NO se ha colocado un tercer contenedor en San Vte Martir
- que como consecuencia de todo lo anterior las basuras desbordan los contenedores constantemente, situación que se agravará llegado el mes de julio y agosto (ver dossier adjunto)

- que únicamente se han colocado contenedores nuevos de "resto" que sustituyen a los antiguos verdes. Ni se han cambiado los de papel, plástico y vidrio, ni han aparecido los prometidos de orgánico

- Que en la parte alta del faro no hay contenedores aparte de los grises, con lo cual los usuarios depositan toda la basura mezclada. Es preciso colocar contenedores de vidrio, papel, plástico y orgánico.

- Que tampoco han sido renovadas las papeleras, muchas de ellas desaparecidas o en mal estado en la parte baja del faro, y totalmente inexistentes en la parte alta

- Se revise la documentación adjunta, que muestra el estado actual de la mencionada infraestructura.
- Se actúe de urgencia para solucionar el gravísimo problema de recogida de residuos urbanos que afecta a nuestra pedanía. Solo hemos recibido promesas desde enero, y una fortísima subida en los impuestos, pero no una mejora en el servicio
